**Diese Neuauflage ersetzt alle vorangegangenen Versionen. Bitte ersetzen Sie die SI-110810**

### Pfeifgeräusch nach kurzer Fahrstrecke Lagerspiele nicht erhöht

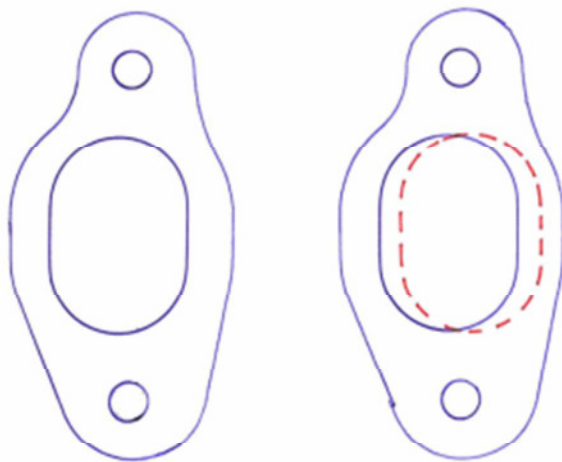
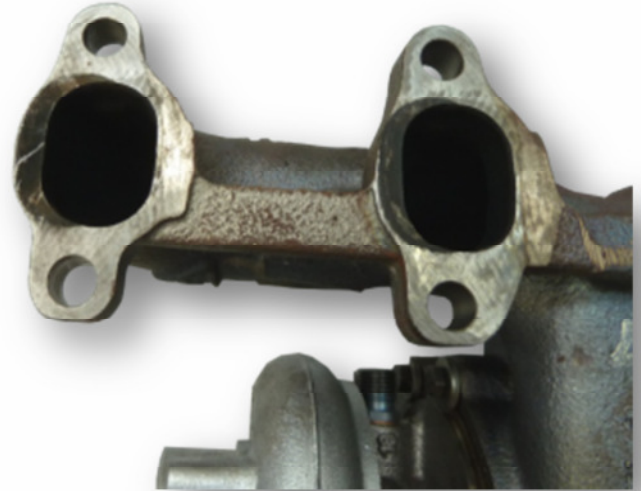
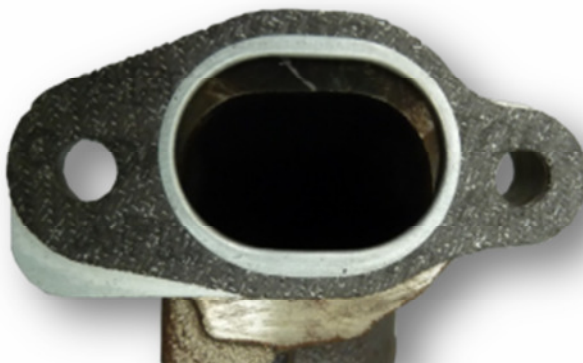
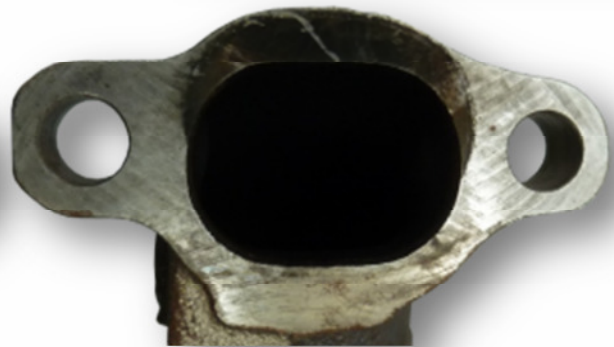
Beim Einbau der einzelnen Krümmerdichtungen ist unbedingt auf die Einbaulage zu achten. Die Durchlässe sind außermittig und liegen bei einer falschen Montage nicht auf dem Abgaskanal. Dies kann bereits nach kürzerer Fahrzeit zu einer Undichtigkeit und Pfeifgeräuschen führen.
