Stellmotor der Einlasskanalabschaltung „EKAS“ überprüfen - Fehlerspeichereinträge werden falsch gesetzt

Gültigkeit: Diese Service Information ist gültig bei Erneuerung des Turboladers mit der

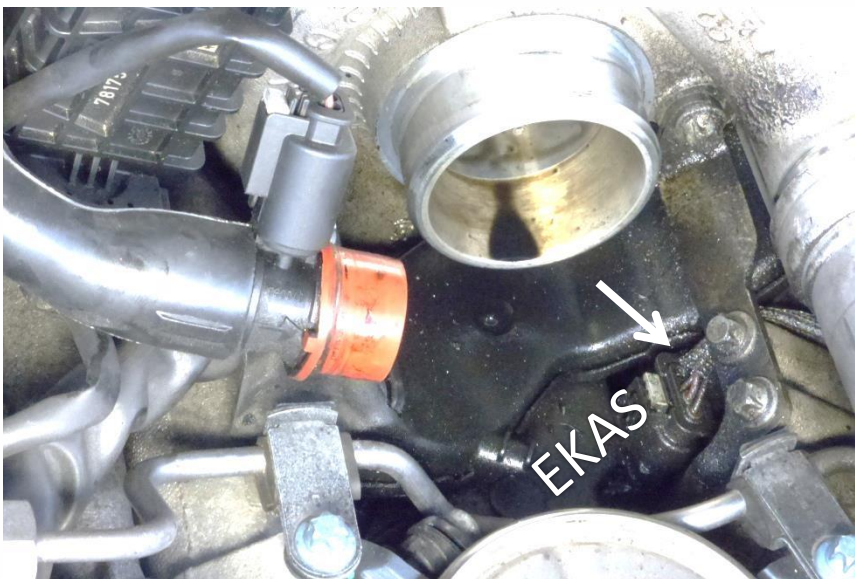
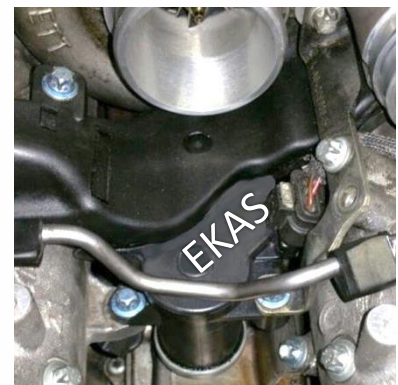
Der Stellmotor der EKAS kann durch Überlastung wegen verkrusteter Drallklappensysteme oder mechanischer Defekte ausfallen. Eine Ölverschmutzung des elektrischen Anschlusses führt zu elektronischen Fehlern am Stellglied. Diese Ölverschmutzungen am Steckeranschluss werden durch Undichtigkeiten im Ansaugbereich des Turboladers oder eines undichten Ölkühlers verursacht.

Prüfen Sie den Stellmotor der EKAS auf mechanische Freigängigkeit und elektrisch einwandfreie Funktion. Ein elektrisch überlastetes EKAS führt zum Einbruch der Spannungsversorgung. Die EKAS und Ladedruckregelung haben eine gemeinsame Spannungsversorgung. Darum kann es zu Fehlinterpretation der Fehlerspeichereinträge im Motorsteuergerät führen.

Ölansammlungen im Ansaugbereich des Turboladers stammen immer aus der Kurbelgehäuse-Entlüftung. Prüfen Sie deren Funktion und kontrollieren Sie den Kurbelgehäuse-Innendruck. Verwenden Sie hierzu das BTS-Tool **MESS01**
