Technical *Info*

Panne de la transmission par courroie de par la rupture du galet tendeur après la casse du goujon CT 1028 K2/K3/K4, CT 1051 K1/K2 (VW/Audi TDI PD 1,9/2,0 L)

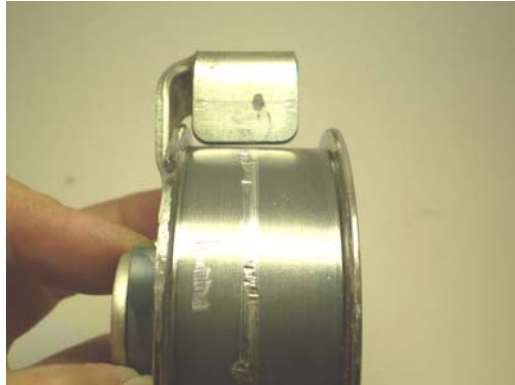
Peu de temps après le montage du kit, la transmission par courroie cesse de fonctionner car le galet tendeur est arraché.

Galet tendeur arraché

Le goujon fileté doit toujours être placé jusqu'en butée dans le moteur afin que la surface de filetage du galet tendeur puisse s'appuyer sans encombre sur le bloc moteur.

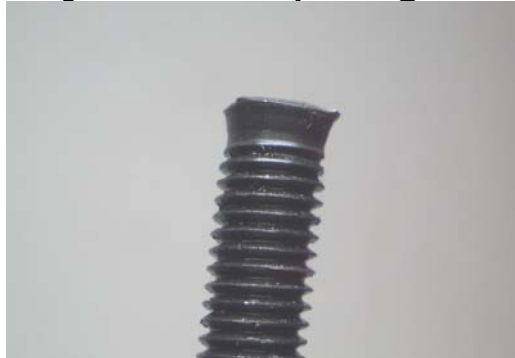
Le galet tendeur ne pouvait pas prendre entièrement appui sur le moteur. A la suite de cela, des efforts transversaux ont été exercés sur le goujon fileté. Celui-ci s'est ensuite brisé.

Goujon fileté au passage M10
