## Geräusche aus dem Zahnriementrieb, Zahnriemen gerissen, Motorschaden. CT1078K1, CT1178K1 für Opel / Vauxhall / Chevrolet 1.7D/CDTI (A17 DT/DTC/DTE/DTF/DTI DTJ/DTR/DTS, Z17 DTJ/DTR)

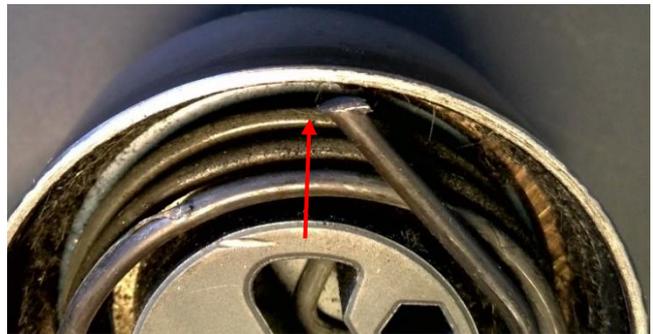
Geräusche aus dem Zahnriementrieb. Der Zahnriemen ist übergesprungen oder gerissen.  
Eine Zahnriemenkante ist umlaufend abgeschliffen. Die Spannfeder der Spannrolle wurde an- bzw. durchgeschliffen.

Auf den vollflächigen Sitz der Anlagefläche am Motorblock und korrekten Sitz der Spannfeder achten sowie der Montageanleitung des Fahrzeugherstellers folgen.

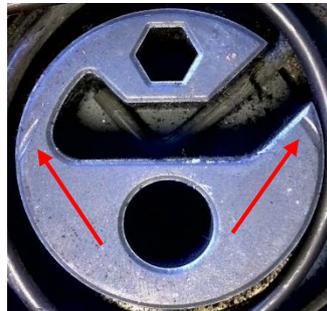
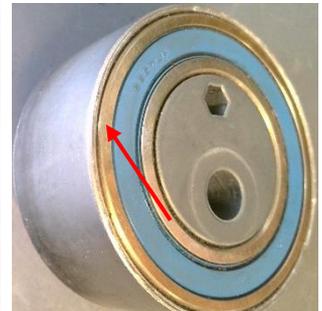
Die Anlagefläche der Spannrolle wurde bei der Montage nicht vollflächig am Motorblock angesetzt, dadurch konnte sich die Spannfeder zwischen Spannrolle und Motorblock setzen. Durch das Festziehen der Schraube hat sich die Spannrolle schräg gestellt. Folglich läuft der Zahnriemen im Betrieb seitlich nach außen ab und begibt sich in einen Fluchtungsfehler. Der Riementrieb ist mit einer unzulässigen Spannung beaufschlagt und erwärmt sich übermäßig. Folglich kann sich der Laufmantel vom Kugellager trennen und die Spannfeder an- bzw. durchschleifen.
