# Technical *Info*

## Conseil de montage pour le galet tendeur des CT 604K1, CT 684K1, CT 711K1, CT 840 K1/K2, CT 935 K1/K2, CT 940 K1/K2, CT 949 K1 pour divers véhicules Renault

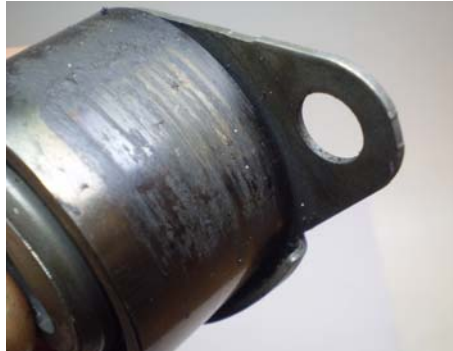
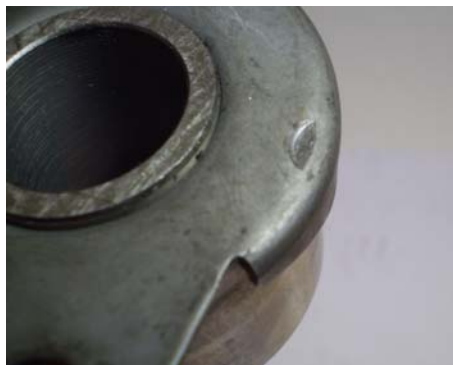
Le galet tendeur se bloque après une courte durée de fonctionnement. Le dos de la courroie se trouve échauffé et le galet tendeur subit une détérioration thermique.

Lors de la mise en place du galet tendeur, le pivot n'a pas été monté correctement et/ou l'écrou a été insuffisamment serré. De ce fait, le galet s'est tordu et l'enveloppe d'usure a été bloquée à l'intérieur par une plaque de fixation gauchie.

- 1) Il faut toujours s'assurer que le galet tendeur est correctement installé sur la surface de montage (l'ergot doit être engagé dans le trou d'évidement de la plaque de fixation).
- 2) Il faut en outre impérativement respecter le couple de serrage prescrit de 50 Nm.
