# Technical *Info*

## Geräusche des Riementriebes nach Einbau des Kits CT 908 K1 (VW/Audi/Seat/Skoda 1,6/2,0 L 8 V )

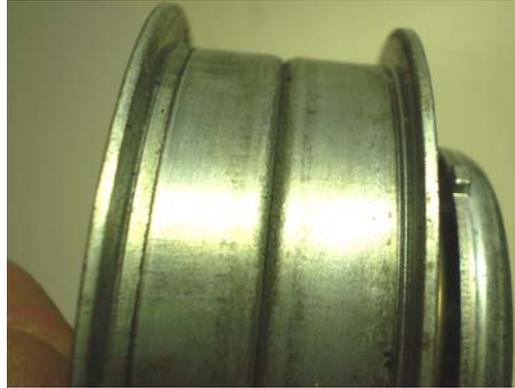
Kurze Zeit nach Einbau des Kits treten Laufgeräusche beim kalten Motor auf (Riemen fluchtet nicht).

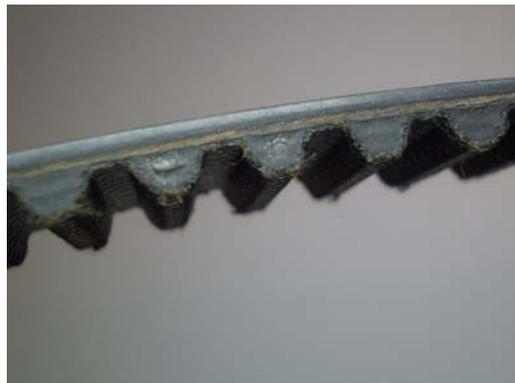
Der Zahnriemen verursacht durch seitliches Angehen an der inneren Bordscheibe der Spannrolle Quietschgeräusche.
