Technical *Info*

Modification du galet tendeur CT 1035 K1 / CT 1035 K2 – Renault 1,5 dCi Nissan 1,5 dCi, Suzuki 1,5 DDIS

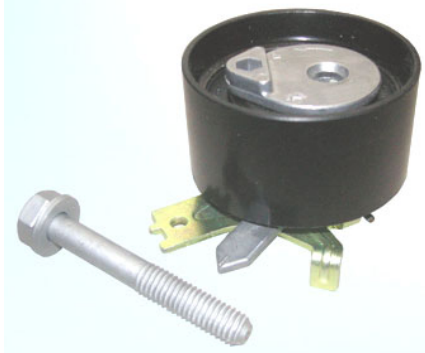
Fig. 1
Ancienne version

Le galet tendeur fourni dans le kit a une conception différente de celle du galet monté sur le véhicule. (Fig. 1)

Le galet tendeur peut être utilisé sans restriction pour tous les véhicules indiqués dans le catalogue, en dépit des différentes versions disponibles.

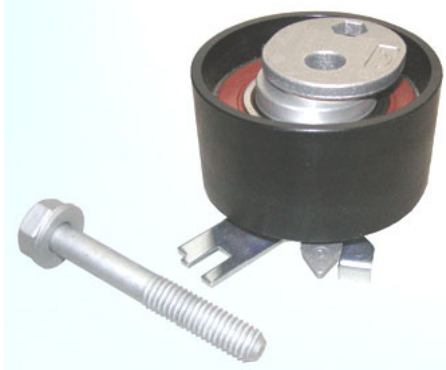
Fig. 2
Version de remplacement

Il existe une version de remplacement (Fig. 2)

Elle est livrée avec la même vis et peut être montée conformément aux indications du constructeur automobile.

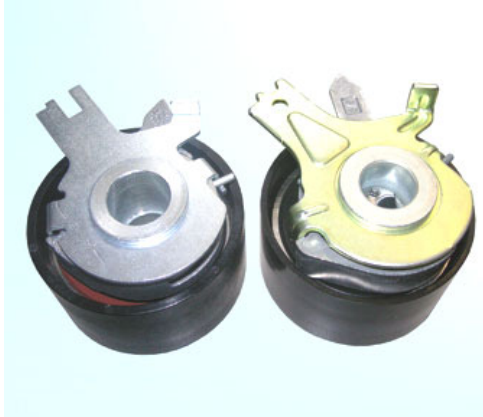
Comparaison plaques d'embase
