# febi EXAKT

Technik auf den Punkt gebracht

Passend für alle Motoren mit Generatorenfreilauf.

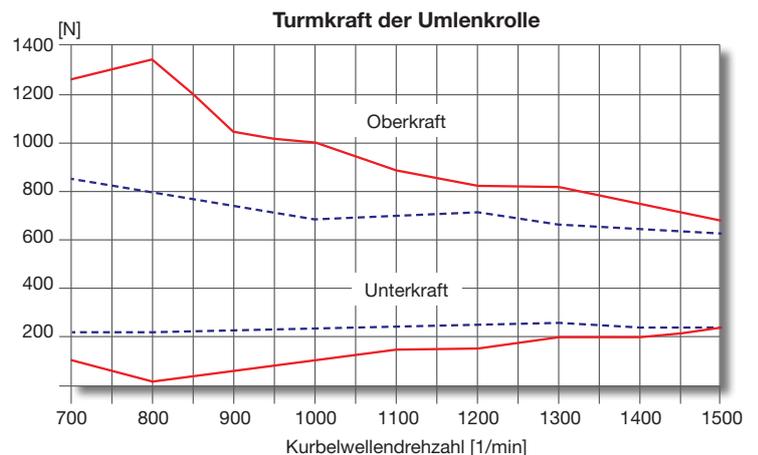
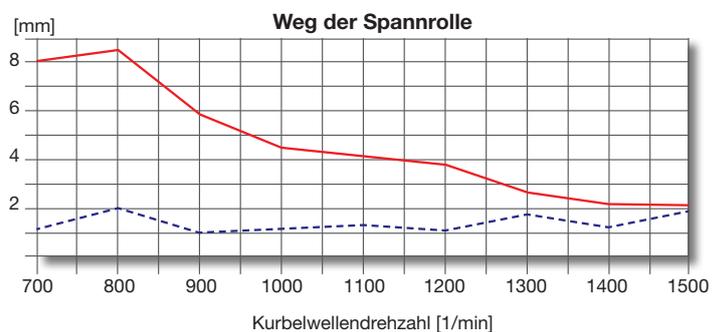
Freilaufriemenscheibe –  
Messungen am Daimler 4 Zylinder CR-Dieselmotor

— ohne Freilauf    - - - mit Freilauf

Quelle: MTZ Motortechnische Zeitschrift - Ausgabe 58, 1997

Der im Riementreib sitzende Freilauf gleicht die entstehenden Schwingungen des Motors aus. Sitzt der Generatorenfreilauf fest, können diese Schwingungen nicht mehr ausgeglichen werden. Folglich kann vor allem im Standgas bzw. bis ca. 1400 U/min. kein ruhiger Riemenlauf erreicht werden. Bedingt durch den nun flatternden Riemen wird das Spannelement des Keilrippenriemens überdurchschnittlich stark belastet. Schon nach sehr kurzer Zeit bzw. Laufleistung hat der festsitzende Generatorenfreilauf einen frühzeitigen Ausfall der Spanneinheit, aber auch des Keilrippenriemens zur Folge. Ein kapitaler Motorschaden ist bei ungünstigen Bedingungen nicht auszuschließen.
