## Erweiterte Austausch Kriterien

Um die Rückgabe für die Werkstatt zu erleichtern, hat sich TRW dazu entschlossen, die Kriterien für den Austausch der folgenden elektrischen Lenkhilfepumpen zu erweitern:

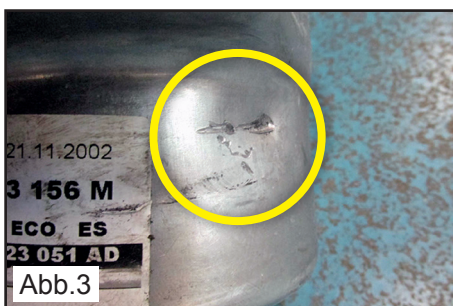
Abb.3

### Leichte Beschädigungen des unteren Gehäuseteils (Abb.3)

*Keine Risse!*
